Risques Géologiques, Patrimoine et Système d'Information Géographique

Campobasso, 2006

La pente entre les ponts Luiz I et Maria Pia a souvent des accidents géologiques – glissements de terrains et chutes de pierres et de blocs – qui provoque des dommages matériels et humains.

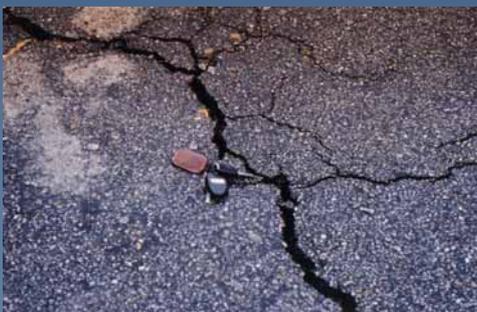
Janvier de 2001

Durant l'hiver de 2001, suite à une pluviosité intense, la pente a présenté des phénomènes d'affaissement dans une voie publique situé en contrebas.

- au pavé

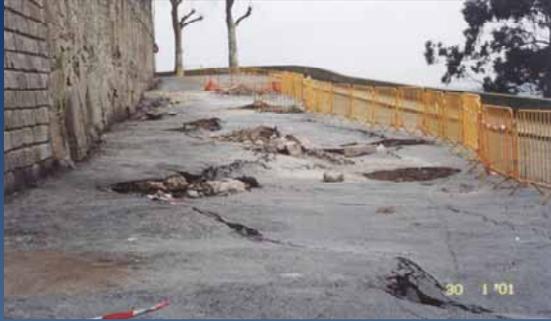
(On a enregistré un affaissement de 50 cm en deux jours)

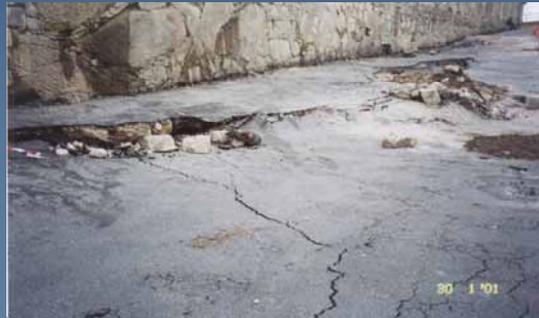
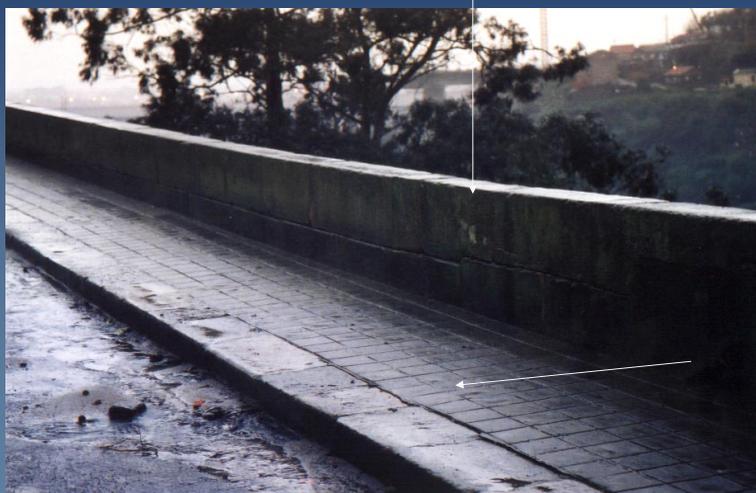
- au mur de support de la voie

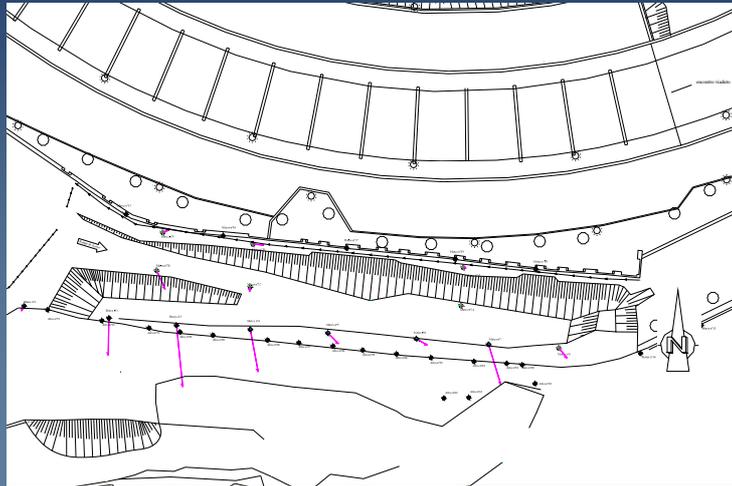
Observation topographique – Mouvements vers la rivière Douro autour de 1 cm par jour

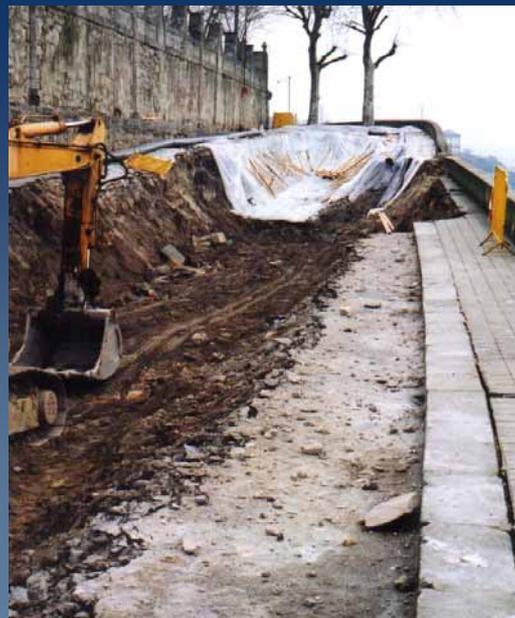
Interventions d'urgence

Pour alléger la charge du terrain et éviter l'infiltration des eaux dans le terrain instable

- Excavation du remblai de la rue
- Démontage du mur de support
- Détour des eaux pluviales

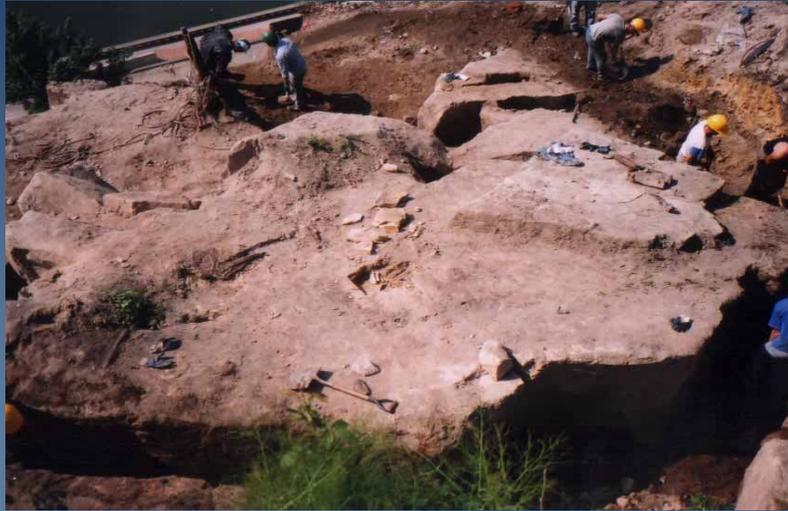
Le mur était construit directement sur le massif granitique. C'était le massif qui se mouvait.

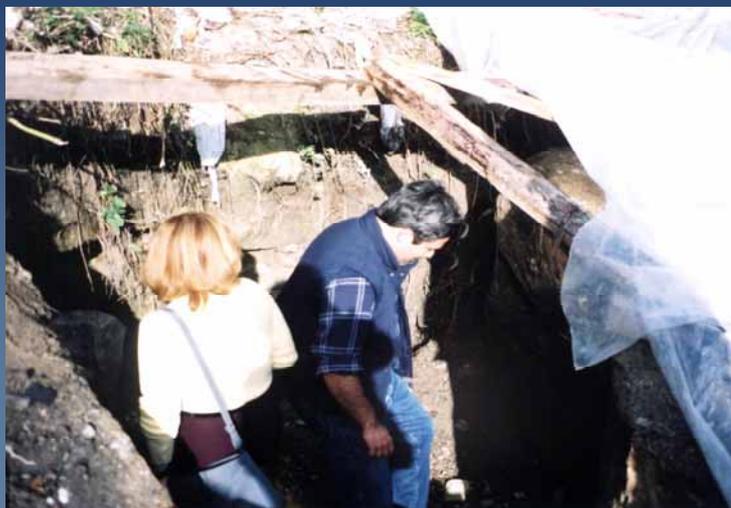
L'ouverture des diaclases

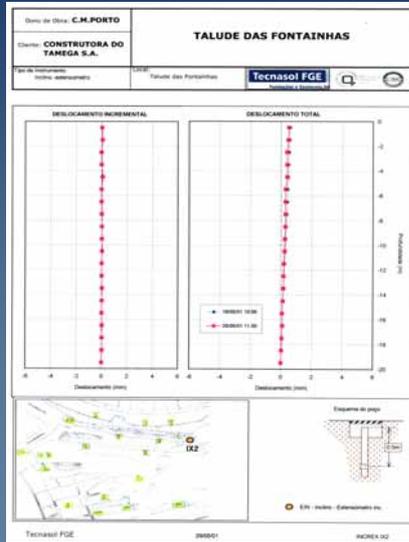
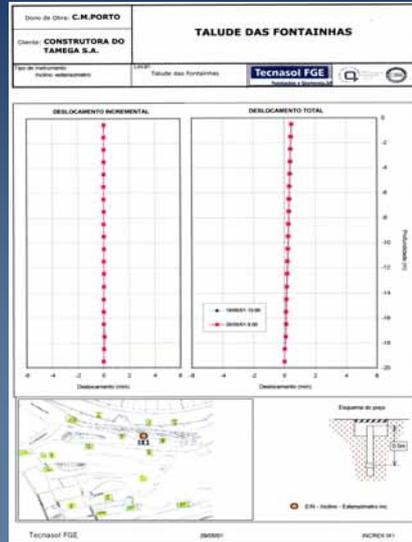
Inclino-Extensómetros

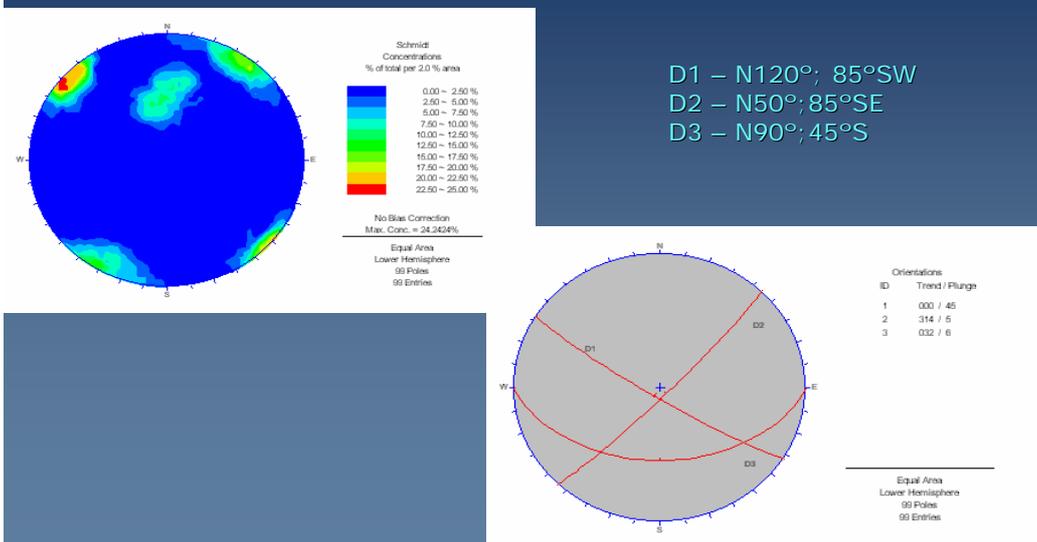
Représentation stéréographique des familles de diaclases

D1 – N120°; 85°SW
D2 – N50°; 85°SE
D3 – N90°; 45°S

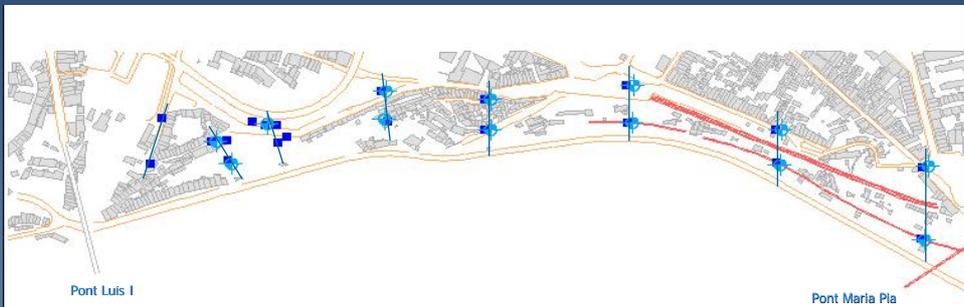
Surveillance actuelle de la pente

- inclinomètres
- ⊕ piézomètres

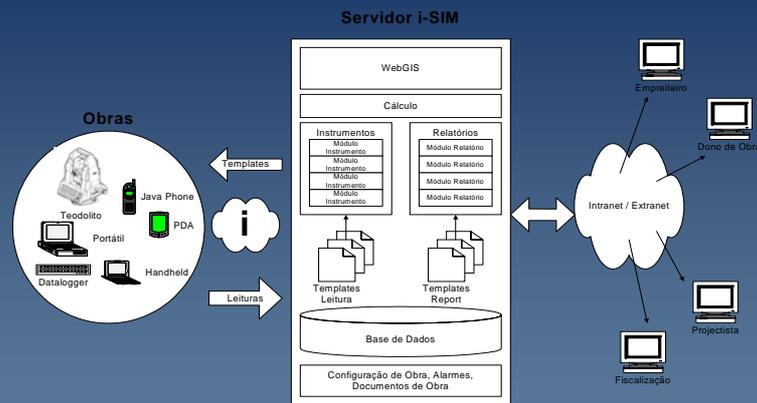
Architecture du système

Le logiciel d'application permettra l'accès à des fonctionnalités et les informations sur la base de profils d'utilisateurs (profil de consultation, profil d'édition et profil d'administration). Les fonctionnalités à programmer permettront l'édition, la consultation, la publication et l'analyse de toute les informations résultant des travaux de sondages et l'instrumentation.
