PROJECT CIPAC

Intervention on the Patrimony damaged by the catastrophe

***Atelier : Utilisation et de Grilles de Vulnérabilité adaptées pour une
meilleure gestion des risques naturels***

Alberto Lemme : Surintendance de Molise - Italie

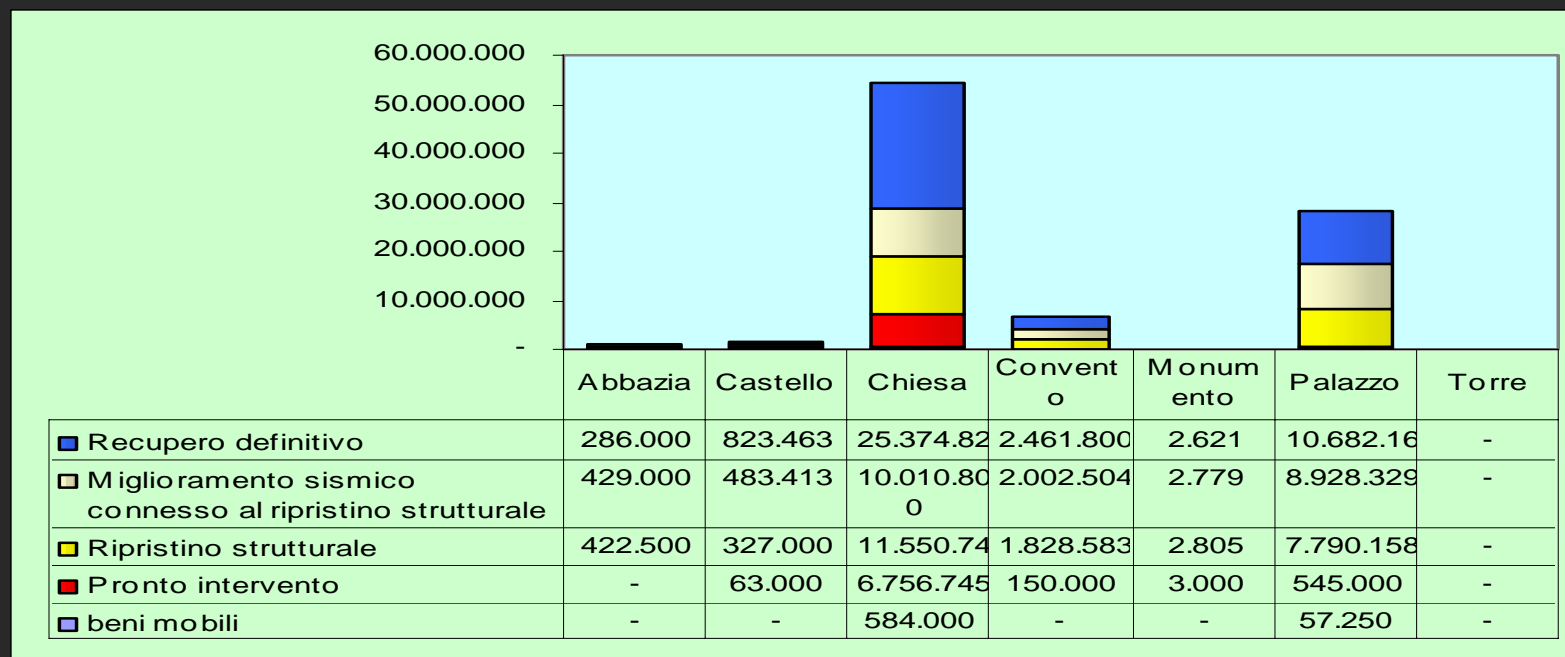
Evaluation of the costs of the intervention

Il costo complessivo per gli interventi post-sisma, limitato ai beni vincolati, è stato stimato in circa 93 milioni di euro suddivisi nelle quattro componenti relative al danno ai beni mobili, al pronto intervento, al danno strutturale e al recupero definitivo.

Il 97% del fabbisogno occorre per i beni architettonici e il restante 3% per le altre tipologie con 1,3% per i beni archeologici, il 1,85% per i beni mobili e soltanto lo 0,16% per i beni archivistici.

Tra gli interventi il 42% necessita per il recupero definitivo, 46% per il ripristino strutturale e il miglioramento sismico connesso, circa il 9% per le opere di pronto intervento e soltanto il 2,1% e lo 0,7% rispettivamente per il restauro e il danno alle opere d'arte.

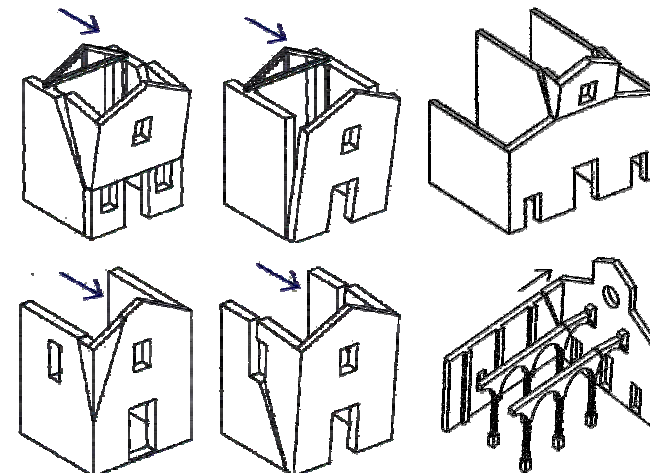
Ribaltamento della facciata

<i>Meccanismo di danno</i>	<i>Modo di danno</i>	<i>Parte della chiesa</i>
1 RIBALTAMENTO DELLA FACCIATA	I	FACCIATA
2 MECCANISMI NELLA SOMMITÀ DELLA FACCIATA	I	
3 MECCANISMI NEL PIANO DELLA FACCIATA	II	
4 PROTIRO O NARTECE	I o II	AULA
5 RISPOSTA TRASVERSALE DELL'AULA	I	
6 MECCANISMI DI TAGLIO NELLE PARETI	II	
7 RISPOSTA LONGITUDINALE DEL COLONNATO DELLE CHIESE A PIÙ NAVATE	I	
8 VOLTE DELLE NAVATE CENTRALI	I o II	
9 VOLTE DELLE NAVATE LATERALI	I o II	TRANSETTO
10 RIBALTAMENTO DELLE PARETI DI ESTREMITÀ DEL TRANSETTO	I	
11 MECCANISMI DI TAGLIO NELLE PARETI DEL TRANSETTO	II	
12 VOLTE DEL TRANSETTO	I o II	ARCO TRIONFALE
13 ARCHI TRIONFALI	II	
14 CUPOLA - TAMBURO	I o II	CUPOLA
15 LANTERNA	I o II	ABSIDE
16 RIBALTAMENTO DELL'ABSIDE	I	
17 MECCANISMI DI TAGLIO NEL PRESBITERIO O NELL'ABSIDE	II	
18 VOLTE NEL PRESBITERIO O DELL'ABSIDE	I o II	COPERTURA
19 MECCANISMI NEGLI ELEMENTI DI COPERTURA (PARETI LATERALI DELL'AULA)	I o II

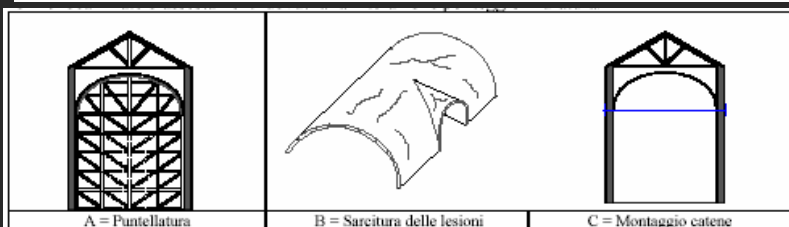
Figura 15. Schemi tipologici di interventi nelle volte e negli archi

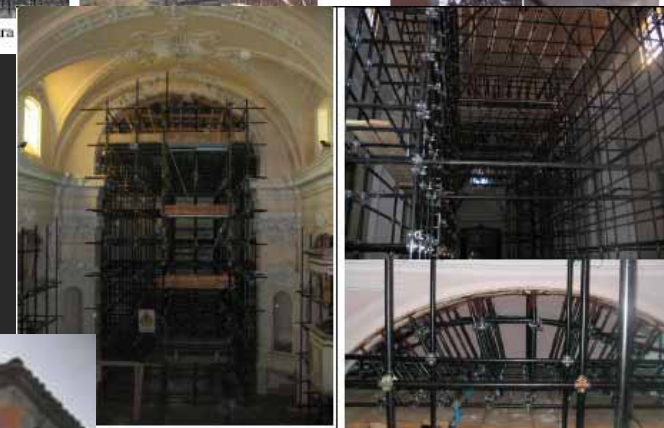
...ra con elementi giunto-tubo a maglia
...rtinatura della volta con elementi lignei

Ponte in elementi giunto-tubo con tavolato

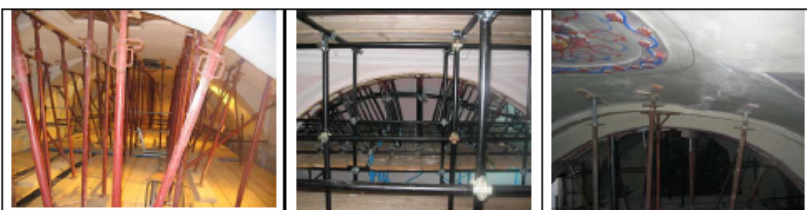
Figura 14. Contrasto con elementi tubolari in acciaio

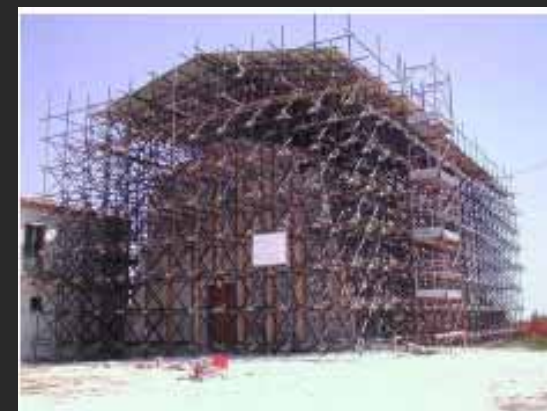
Elementi di ritegno

- sistemi di puntelli inclinati
- elementi di contrasto
- contrafforti
- cerchiature

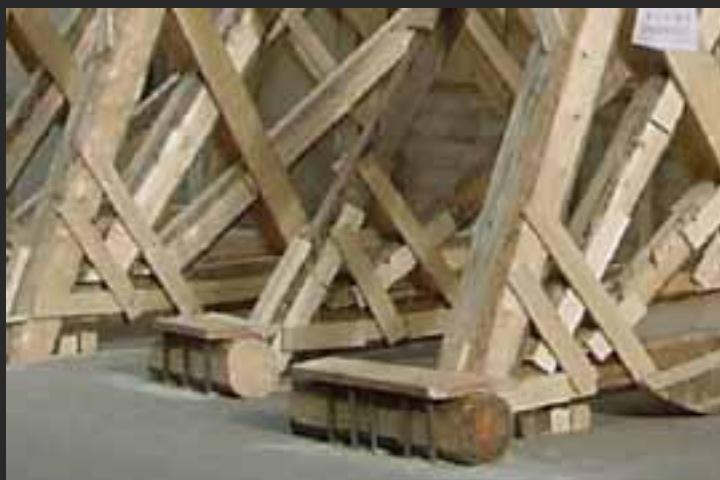
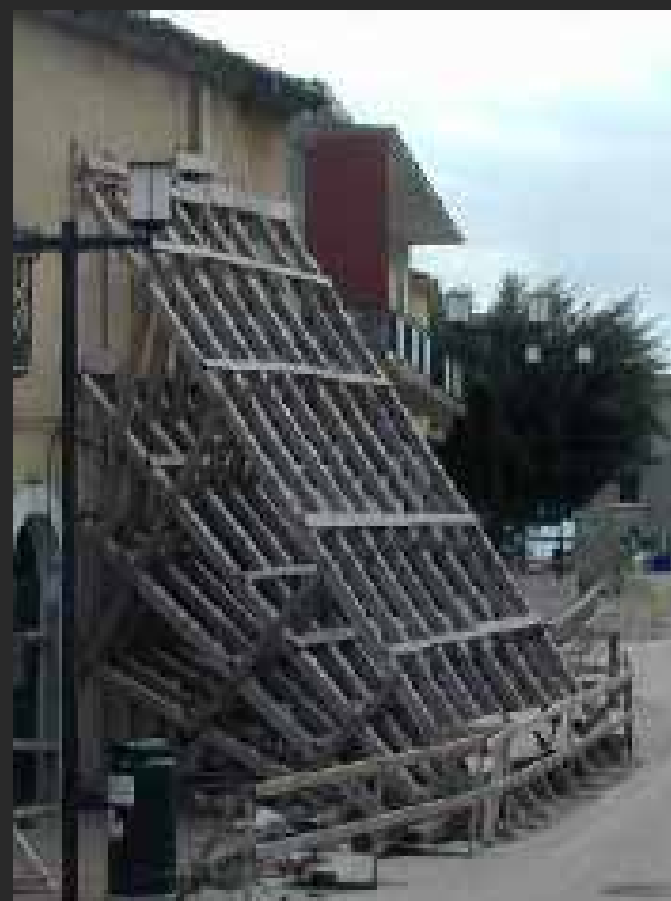
Alteration of the dynamic response of the buttressed structure

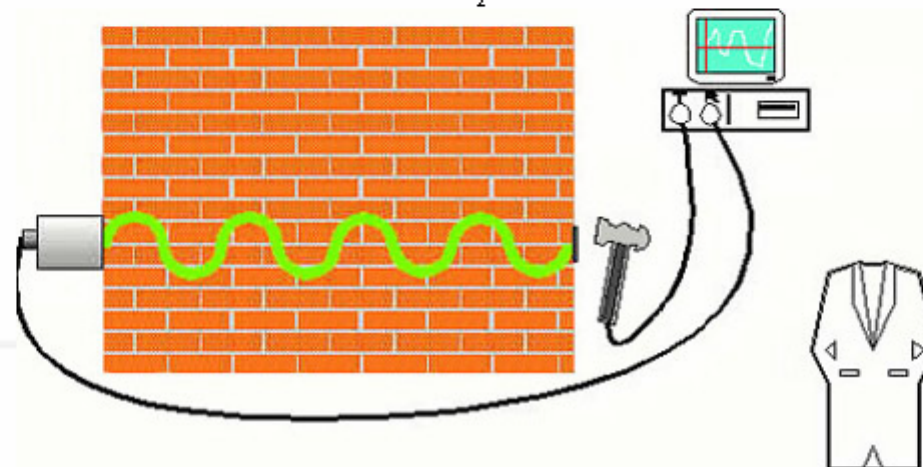
schema operativo

-Collaudo di opere di consolidamento con misure pre- e post-intervento.

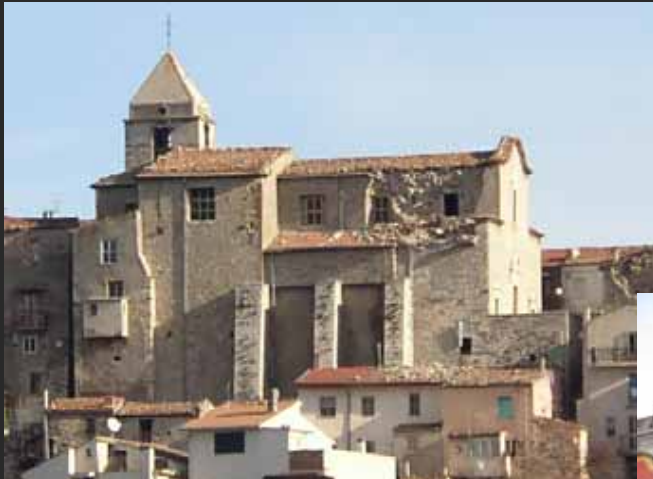
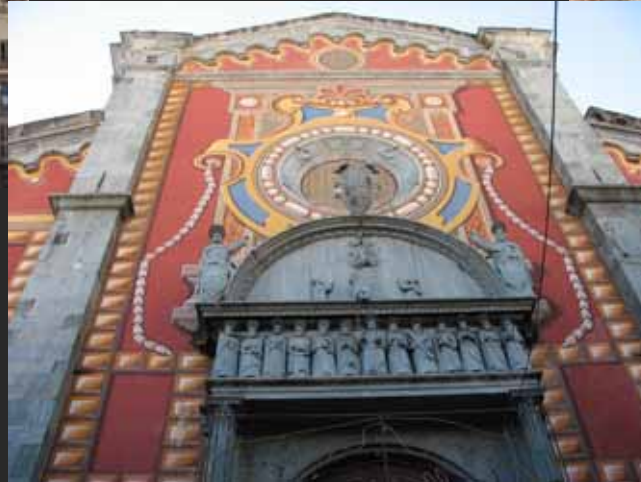
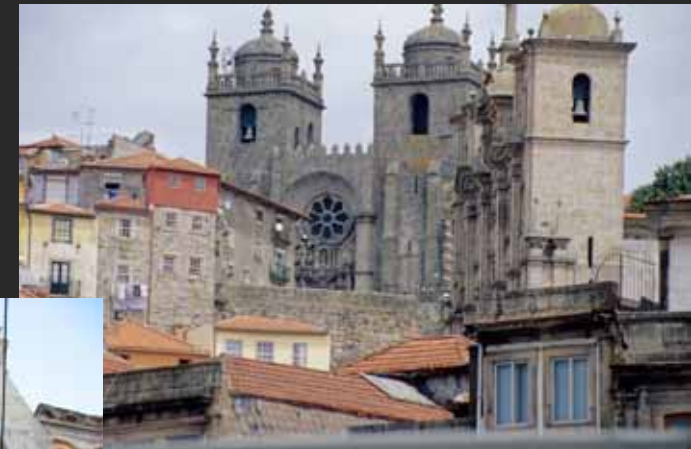
**Application of the methodology used in Molise after 2002 earthquake
for the consolidation of the churches :**

- S. Pietro in Vincoli- Castellino di Biferno (Molise,Italy),
- Cathedral Tende - French, Cathedral Porto – Portugal
